# Gira de reconocimiento de los efectos del oleaje severo ocurrido la semana del 5 al 13 de junio de 2023 en Caldera y Palo Seco, costa pacífica de Costa Rica

Technical Report · August 2023

**GIRA DE RECONOCIMIENTO DEL LOS EFECTOS DEL OLEAJE SEVERO OCURRIDO  
LA SEMANA DEL 5 AL 13 DE JUNIO DE 2023 EN CALDERA Y PALO SECO, COSTA  
PACÍFICA DE COSTA RICA**

**INFORME INTERNO**

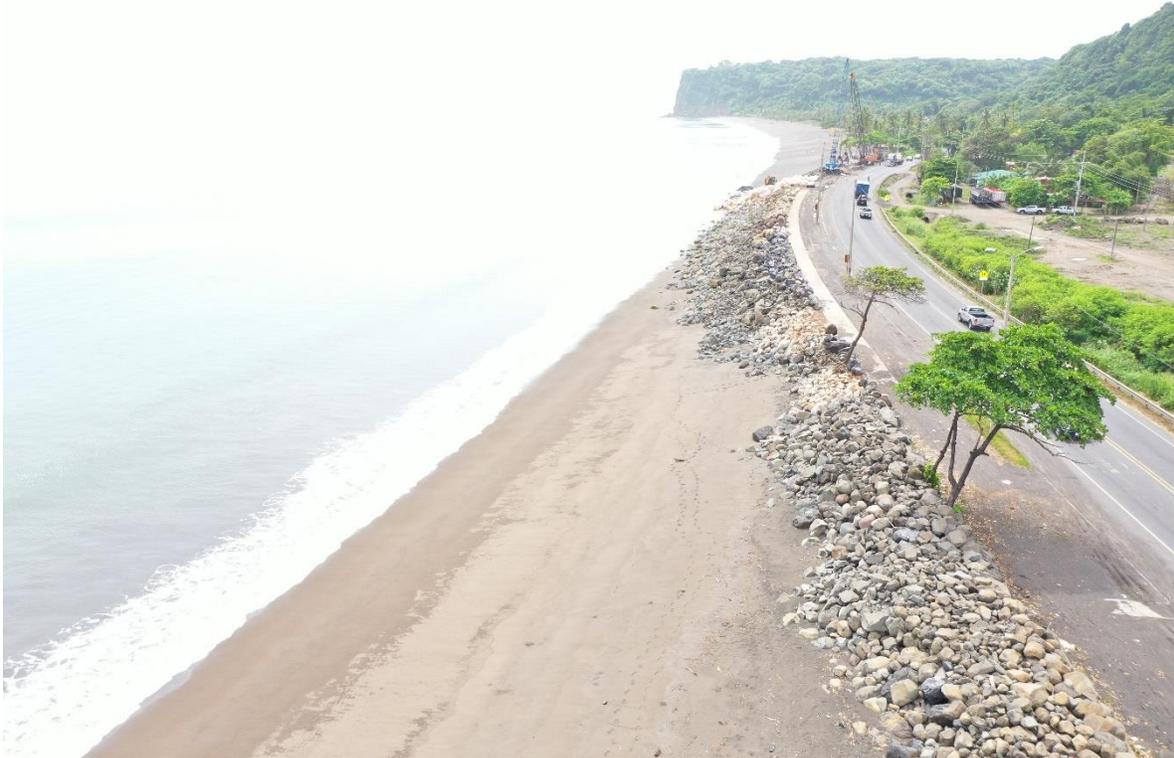
En Caldera los efectos fueron especialmente intensos sobre la playa, en particular en un tramo de 400 m ubicados frente al sector intervenido con una escollera de piedras colocadas para proteger la base de la carretera y ciclovía (Fig 1).

Fig 1. Sector más afectado por el oleaje de julio 2023. Nótese el reforzamiento del enrocado y la proximidad de la carretera a la playa.

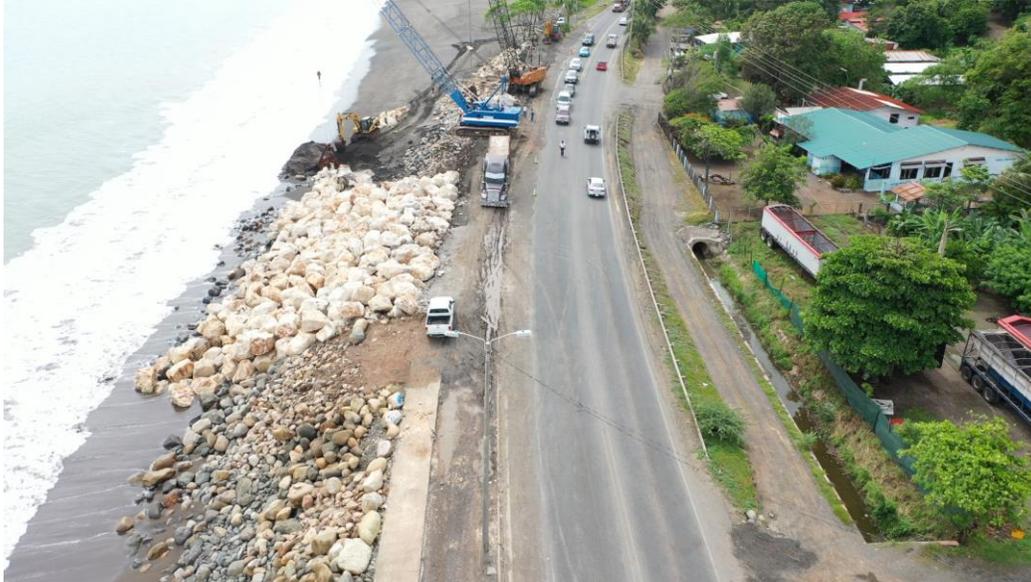
Como respuesta al problema, se inició una nueva colocación de rocas esta vez más grandes y angulosas (Fig 2), de origen calcáreo. Para su colocación se removió la arena de modo que sea posible enterar una base de rocas grandes y pesadas (Fig 3) que se espera soporten el peso del revestimiento rocoso colocado sobre los remanentes de rocas anteriormente dispuestas sobre la arena.

Fig 2. Revestimiento de la playa con rocas con un diámetro de alrededor de 1.5m

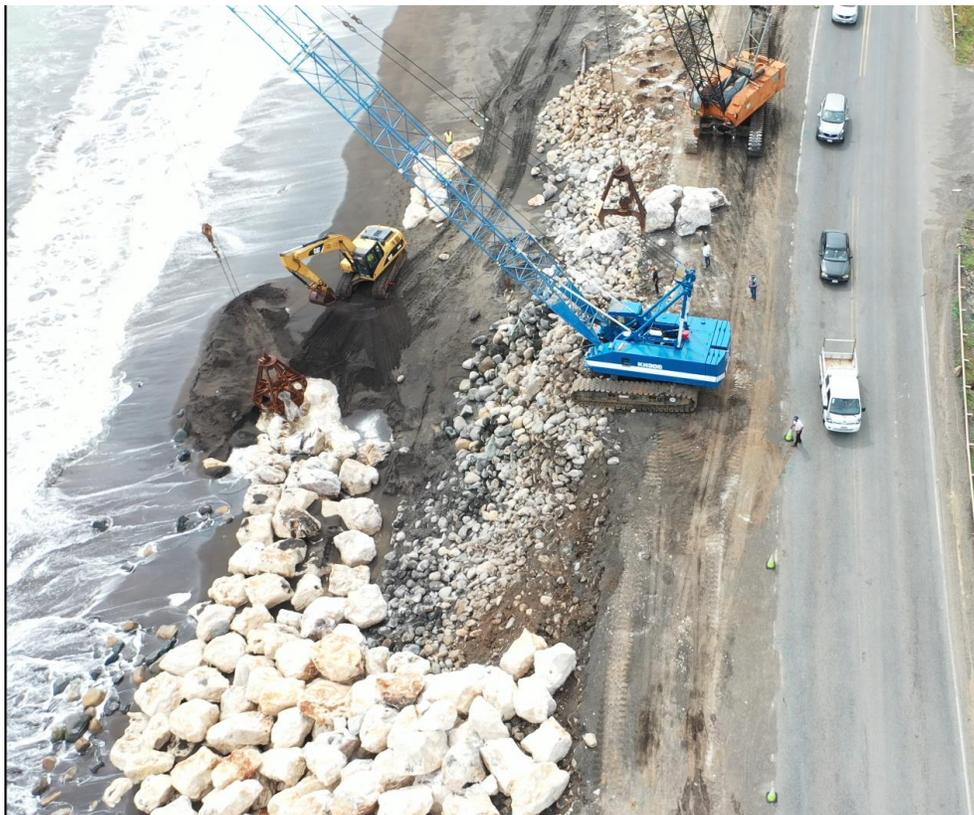
Fig 3. Colocación de base rocosa enterrada en la arena para soportar el peso del enrocado que se le coloca a la playa.

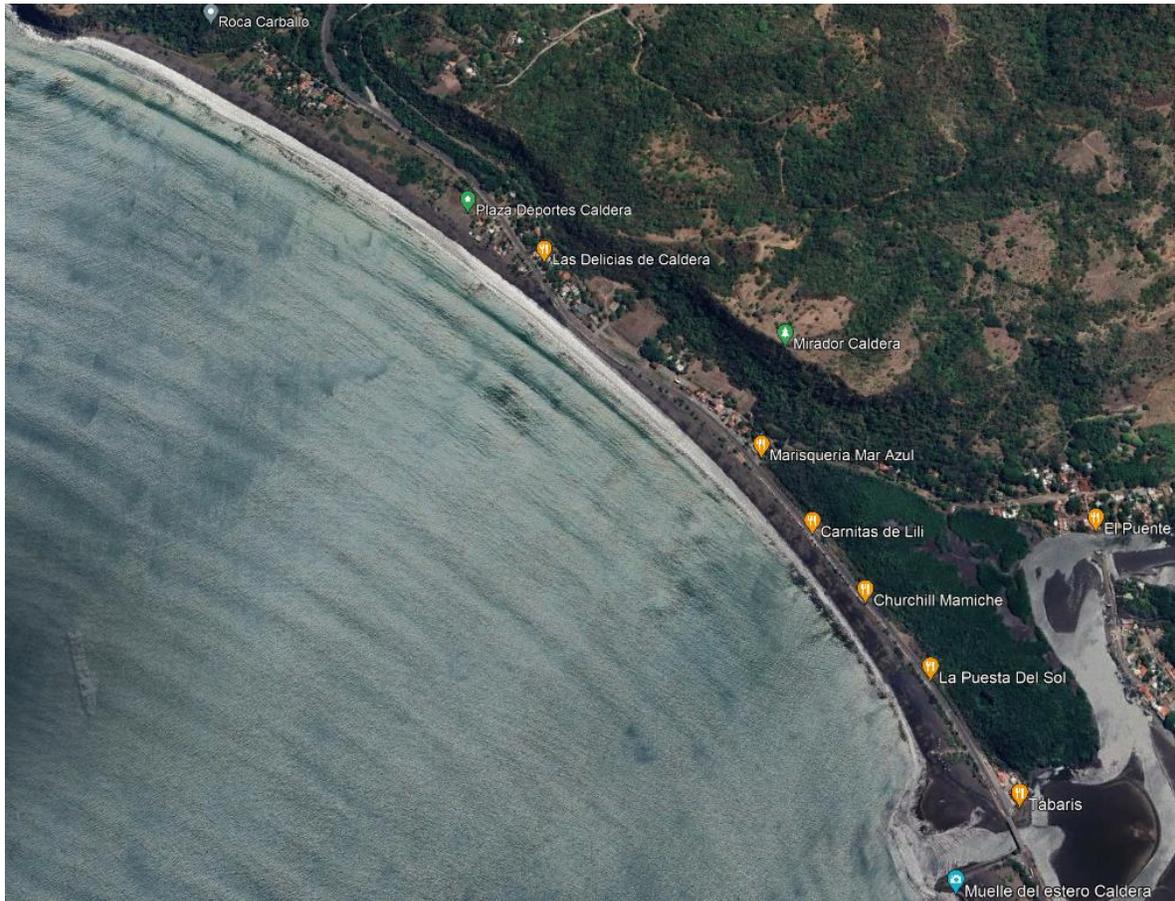
Durante la visita fue posible constatar que el oleaje llega en un ángulo agudo a la playa induciendo una corriente litoral tenue hacia el noroeste (como se ilustra en la fig. 4)

Fig. 4. Curvatura del tren de olas al llegar a la playa. Nótese la llegada de las olas primero en el sector sureste y luego en el sector noroeste. Fuente: Google Earth.

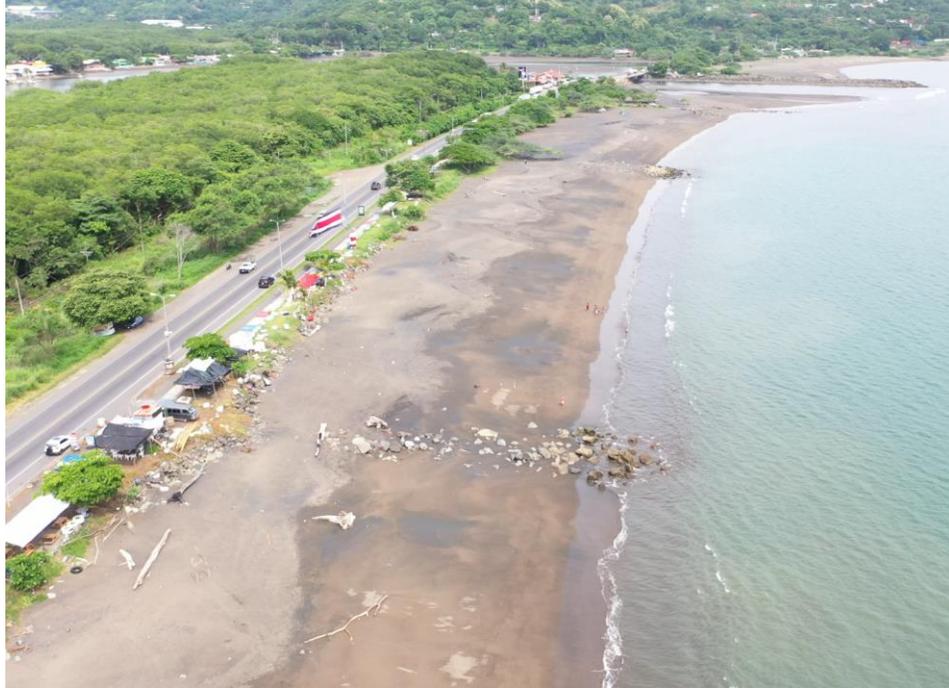
Llama la atención la colocación de espigones de roca (al parecer improvisados) con la intención de retener el sedimento, en la sección de la playa próxima a la desembocadura del estero (Fig. 5). Si bien estas tres obras no parecen ser efectivas al no crear un efecto de engorde corriente arriba, en su conjunto parecen contribuir a mantener el sedimento en este sector de playa, lo que se confirma en la mayor anchura de playa de este sector comparado con el más noreste donde se colocan las rocas (Fig. 6).

Fig 5. Espigones construidos en el primer tramo de la playa, próximo al estero de Mata de Limón.

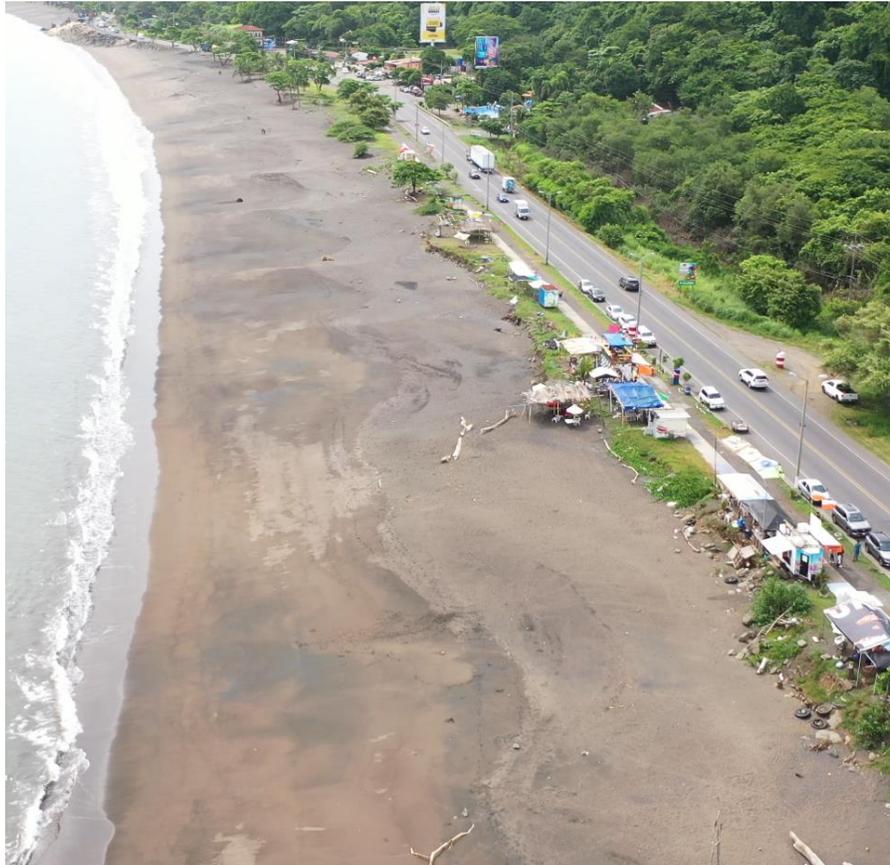
Fig. 6. Secuencia de *beach cusps* de gran tamaño dispuestas a lo largo de la playa.

Otro aspecto para destacar es la presencia de cúspides de playa (beach cusps) que son características de estados de playa intermedio (Fig. 5 y 6) usualmente son acompañadas por corrientes de resaca como el que se aprecia en el fig. 7. De esta forma puede inferirse preliminarmente que la Bahía de Caldera constituye una célula sedimentaria en la cual el sedimento es aportado por los acantilados, la corriente litoral y el estero, en este último caso la corriente de marea (dentro y fuera del estero) redistribuye los sedimentos, llevando en apariencia a un proceso de colmatación del estero de Mata de Limón. Finalmente, los sedimentos son retirados de la playa por la corriente litoral y las corrientes de resaca.

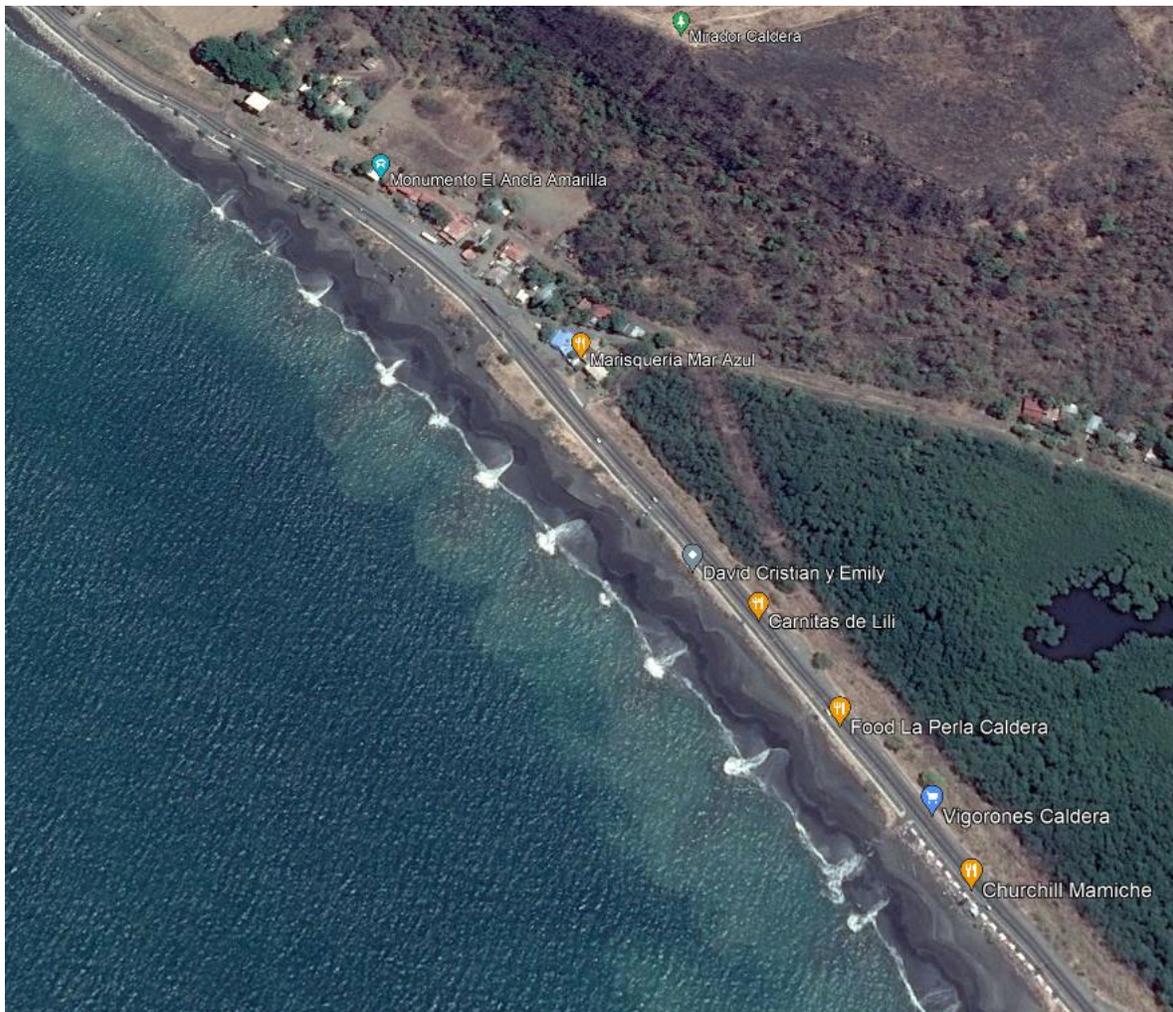
Fig 7. Secuencia de corrientes de resaca a lo largo de la playa. Fuente: Google Earth.

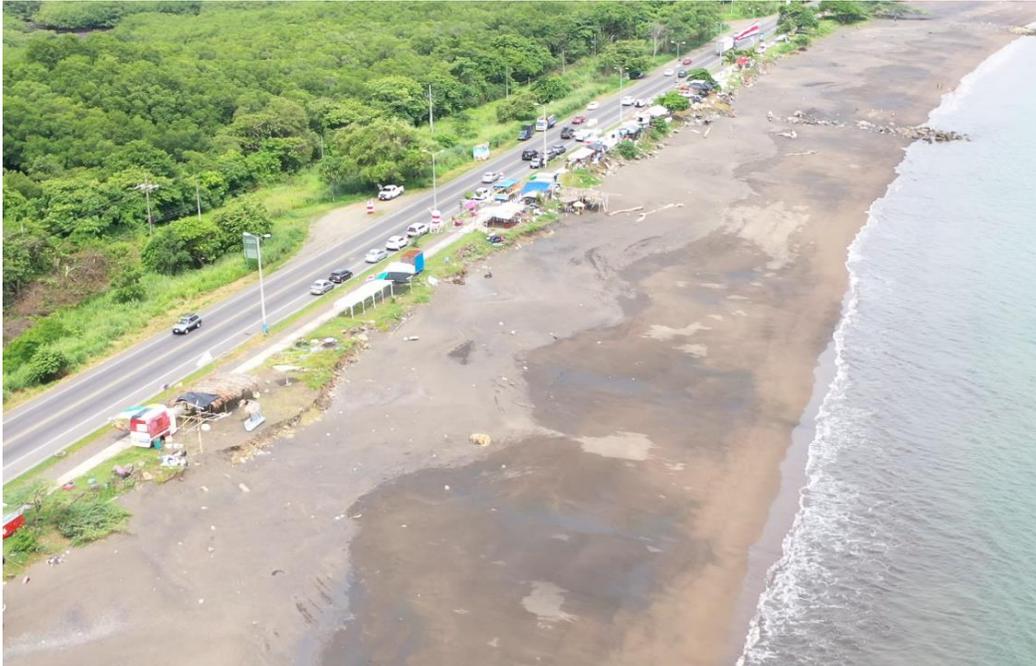
Por otra parte, la presencia de escarpes muy próximos a la carretera en el sector sureste (fig 8 y 9), indica que el oleaje provocó el retiro de la arena, lo que podría ser parte de un proceso de retroceso de toda la línea de costa como resultado de efecto acumulativos de los oleajes severos, el ascenso del nivel del mar y la perturbación de los procesos naturales de transporte y depositación del sedimento. Dicho retroceso es evidente en la exposición y

Fig 8. Escarpe de tempestad que marca el efecto del último temporal sobre la playa.

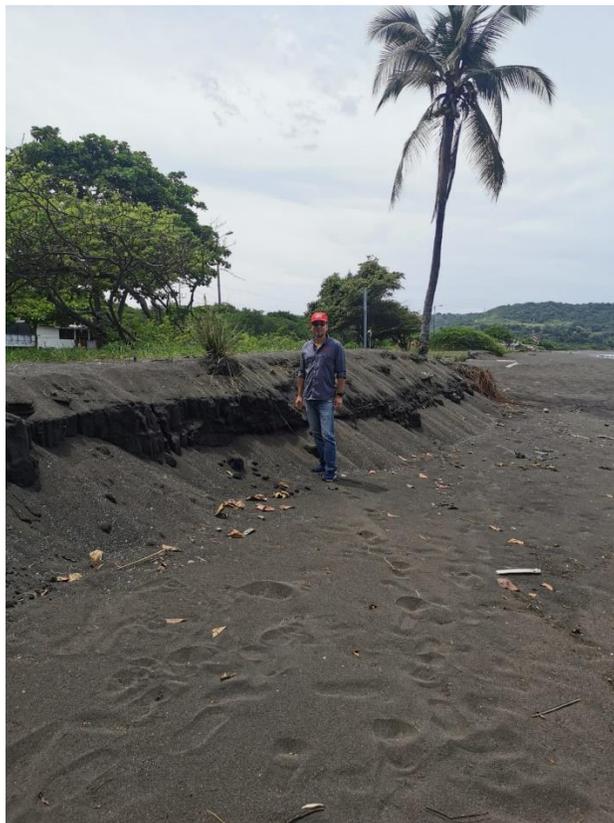
Fig 9. Escarpe de alrededor de 1.30cm que marca el límite de la playa.

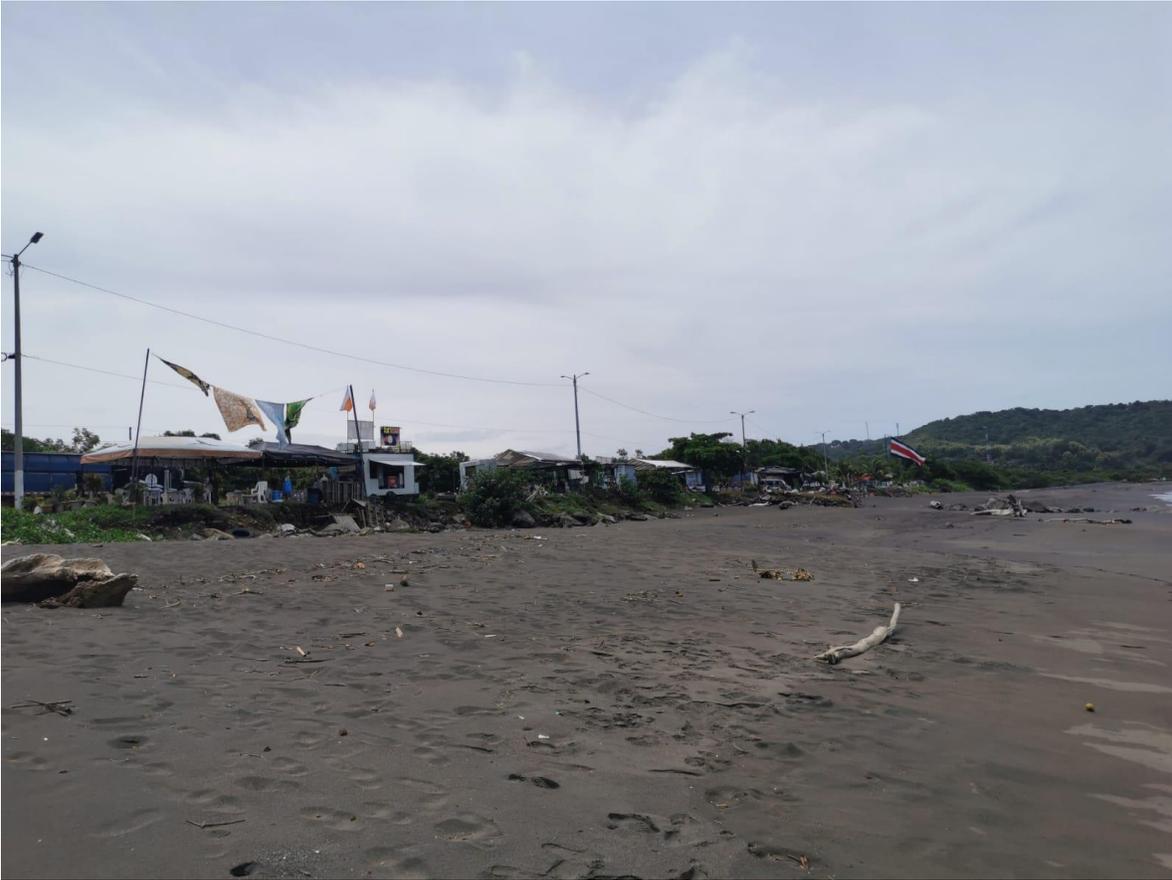
caída de parte de la vegetación costera, dejando a los comercios en alto grado de exposición (Fig 10).

Fig 10. Exposición actual de los comercios ubicados frente a la playa.

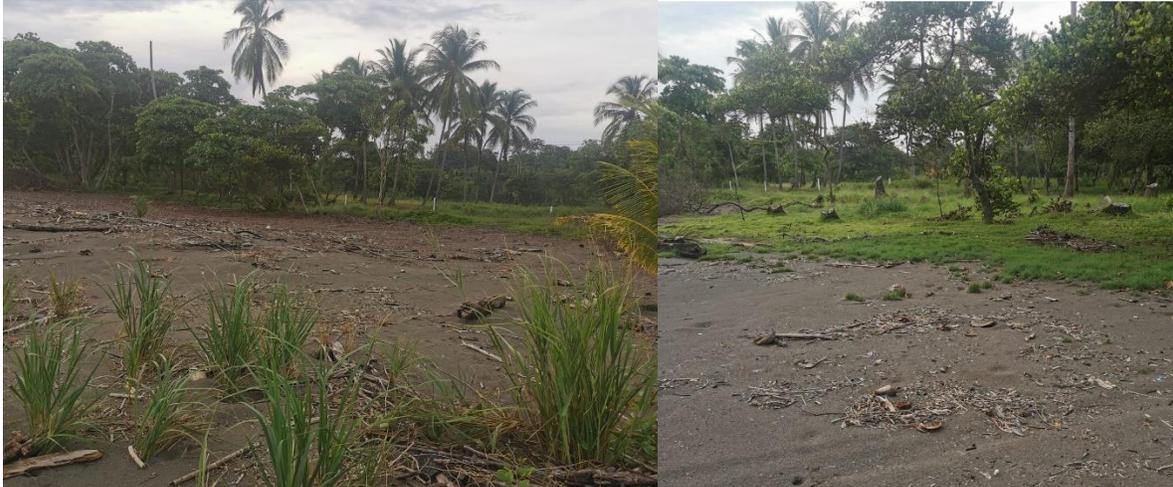
En Palo Seco la afectación se va incrementando de norte a sur de la barra. En el primer tramo se observan pequeños escarpes y algunos depósitos en forma de abanicos de arena (*washover fans*). Los moradores manifestaron su preocupación por las prácticas de corte de la vegetación costera para ampliar terrenos sobre la zona pública (Fig 11).

Fig. 11 Depósitos de washover y tala de vegetación costera (Derecha).

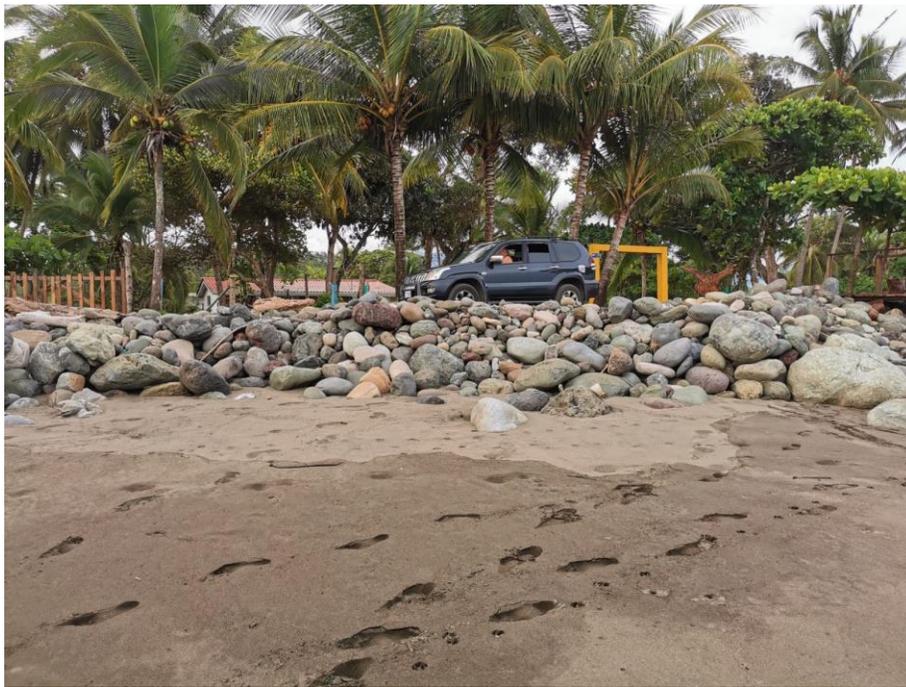
A partir del sector más estrecho de la barra se evidencia la destrucción de un tramo de unos 25 m del camino que debió ser reparado y protegido (Fig 12).

Fig 12. Sección del camino afectado y reparado tras el oleaje

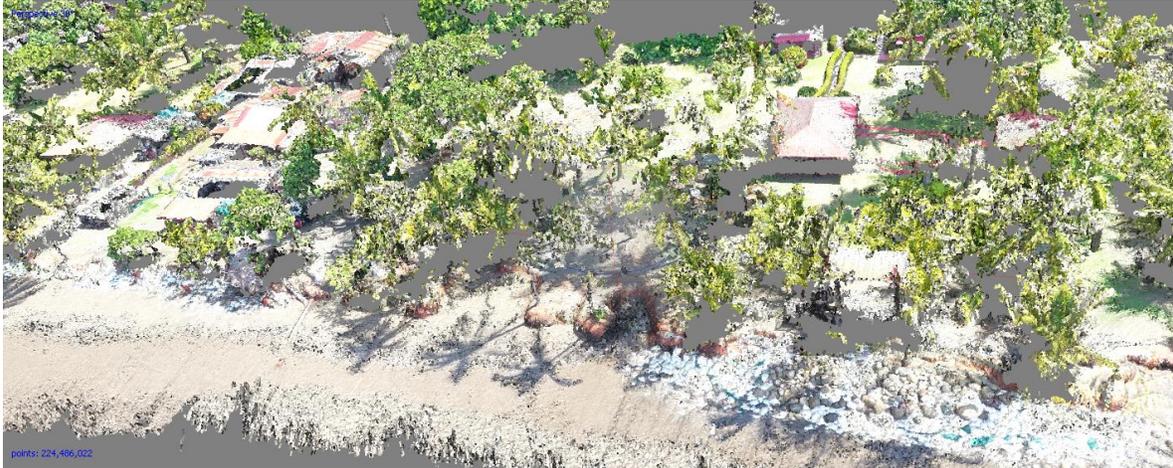
Más al sur se observa un intento de protección de más de la mitad la línea de costa haciendo constar que existe un problema de erosión costera y que no se trata de un evento aislado (Fig 13).

Fig. 13. Nube de puntos representando un tramo del sector sur de Palo Seco. Nótese la protección de la línea de costa con sacos y con rocas.

Según indicaron los vecinos, durante el evento de oleaje severo, el agua paso por entre las casas y se extendió por al menos 50 m, debido a la topografía del terreno, inundando el área (casas a la derecha de la Fig.13). En cuanto a la vulnerabilidad, esta difiere bastante en razón, por un lado, de la proximidad a la línea de costa actual y por otro de las condiciones socioeconómicas de los residentes, así como de los hoteles. Hay que destacar un pequeño caserío en el que habitan personas de pocos ingresos, quienes son los que se encuentran en mayor riesgo (casas a la izquierda de la Fig.13). Según lo manifestado por los vecinos, están a la espera de la actuación de la municipalidad y la CNE, incluso comenta sobre una posible reubicación en casa de interés social. No obstante, se encuentran muy preocupados por la situación, por lo que se organizan para colocar sacos de arena frente a la playa (Fig. 14 a la izquierda).

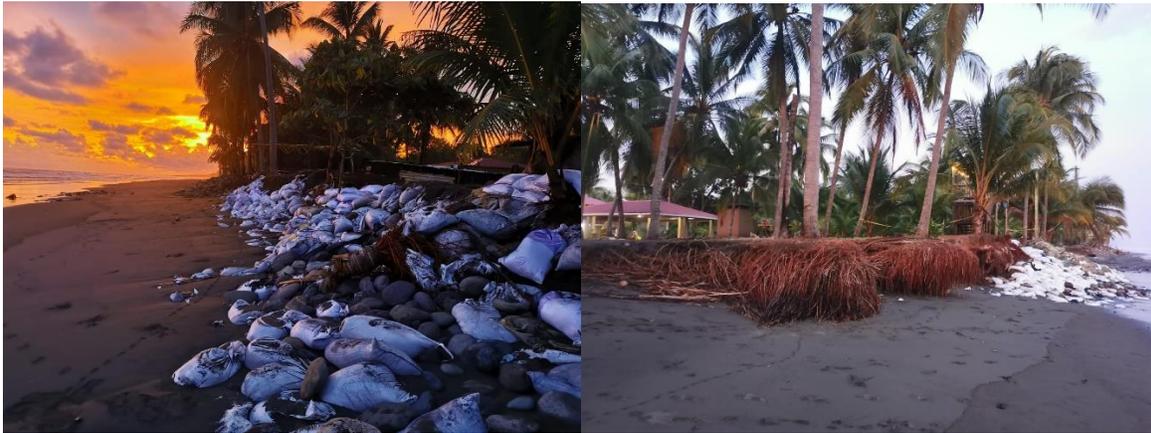
En el sector central visitado, resulta particularmente interesante que la sección no protegida artificialmente fue la que experimentó el mayor retiro de arena dejando las raíces de las palmeras expuestas (Fig 13 y 14). También se observó que los rellenos artificiales están quedando expuesto por la erosión, a pesar de las rocas colocadas para su protección (Fig 15 derecha). En algunos puntos incluso aparece un estrato que podría ser sedimento fluvial y no playa, que está siendo exhumado (Fig 15 izquierda).

Fig. 14 Detalle de línea de costa protegida con sacos de arena (izquierda) y la exposición de raíces que se da justo al lado en un sector no protegido artificialmente (derecha).

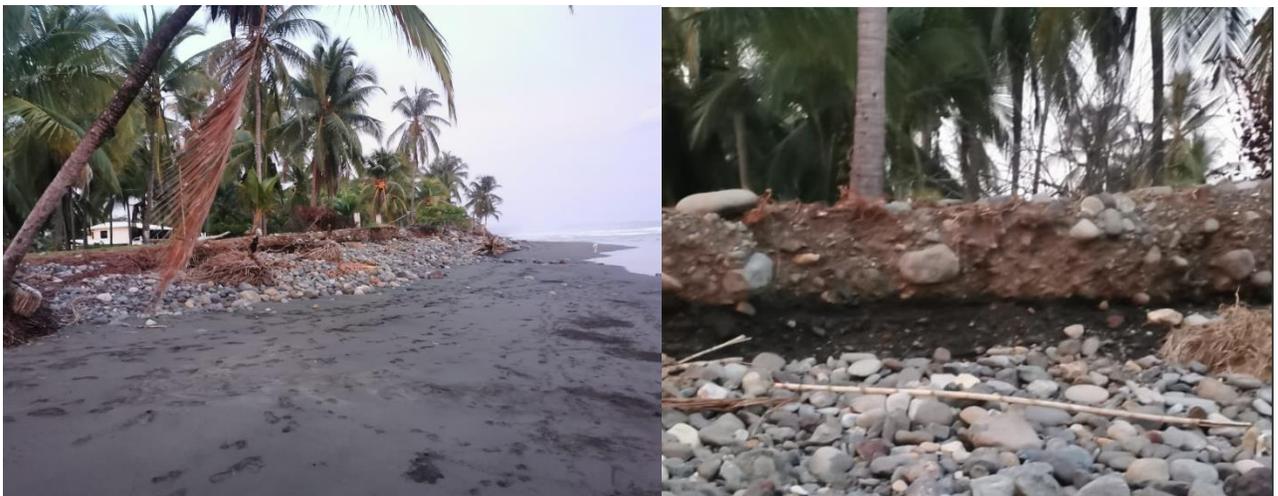
Fig 15. Detalle de remoción del sustrato arenoso dejando expuestos suelos de relleno (izquierda) y lo que parece ser sedimentos fluviales bajo la primera capa (derecha).

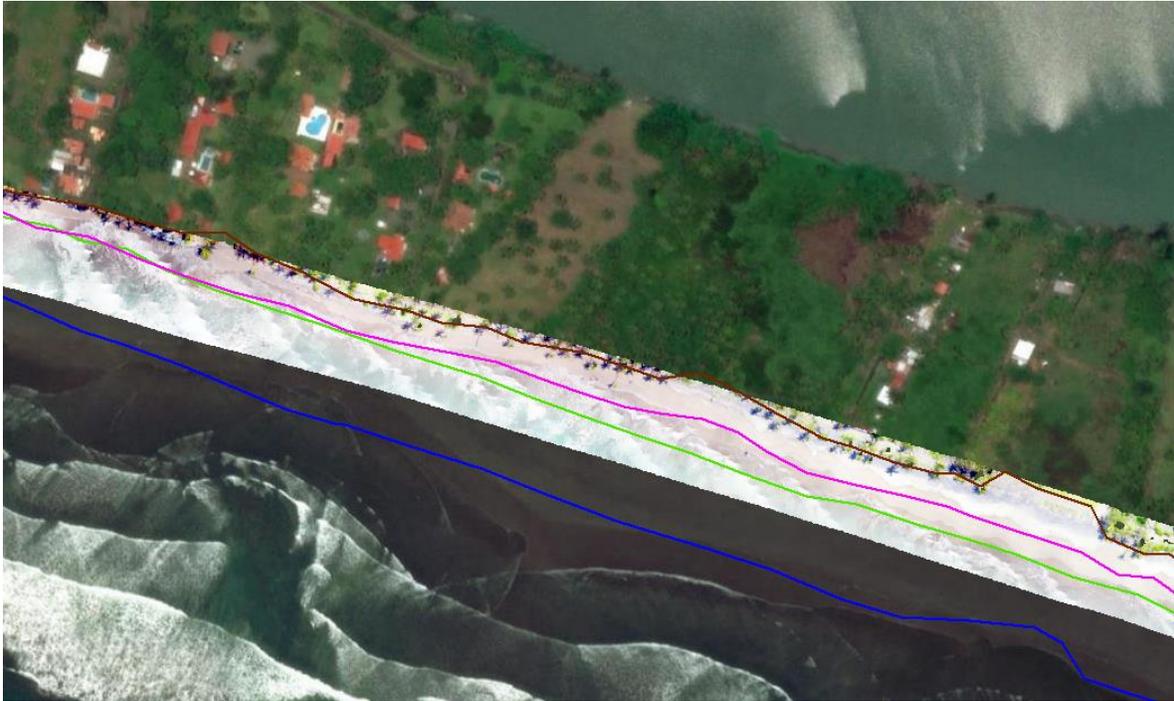
Tras una evaluación rápida de la amenaza realizada con Google Earth, en este tramo de estudio, se encontró que entre 2010 y 2023 la línea de costa ha retrocedido aproximadamente 80m (Fig 16), lo que concuerda con lo manifestado por los moradores del sitio. Esto implica una tasa de retroceso de 6 m/a lo que se puede considerar como erosión extrema, incluso comparadola con las tasas de erosión que se presentan en el caribe sur (Barrantes & Sandoval, 2021). Si se toma como base la línea de costa de 2016 se encuentra una tasa de 4m/a considerada como erosión severa. Se aclara que esta primera aproximación requiere de un estudio más riguroso, para determinar la velocidad de los procesos, no obstante, puede funcionar como un primer indicio de lo que sucede.

Fig 16. Evidencia del retroceso de la línea de costa tomando como proxi la línea de vegetación permanente sobre la playa. En azul 2010, verde 2016, rosado 2022 y café 2023. Fuente: Google Earth y ortofotografía realizada por los investigadores participantes de este informe.

En el caso de la playa en Palo Seco, se requiere de una evaluación del riesgo que determine la amenaza real, los elementos expuestos y las condiciones de vulnerabilidad de estos, así tanto de la población local y como de la infraestructura turística. Por lo pronto, se constató la existencia de un proceso de erosión severo que ha sido afrontado de acuerdo con las posibilidades económicas de los dueños de las propiedades, como por ejemplo en colocación de sacos de arena, rocas y la siembra de cocoteros. Dichas medidas han sido parcialmente efectivas, pero no son coordinadas ni siguen un plan. En el sector más norte llama la atención de corta de vegetación que en este momento está facilitando el tránsito de sedimentos detrás de la playa y que podría acelerar el proceso de erosión.
