Revista Brasileira de Geomorfologia

v. 16, n° 3 (2015)

PULSOS EROSIVOS E RESPOSTA MORFODINÂMICA ASSOCIADA A EVENTOS EXTREMOS NA COSTA LESTE DO ESTADO DO RIO DE JANEIRO

EROSIVE PULSES AND MORPHODYNAMIC RESPONSE ASSOCIATED TO EXTREME EVENTS ON THE EAST COAST OF RIO DE JANEIRO STATE

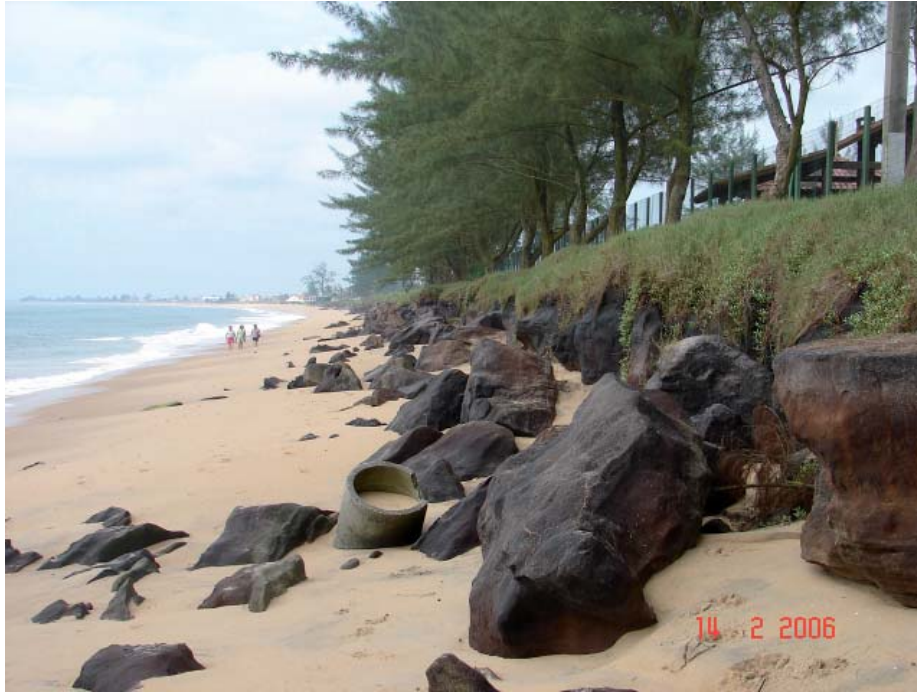
Figura 4 - Exposição de arenitos na base da falésia. Foto Dieter Muehe

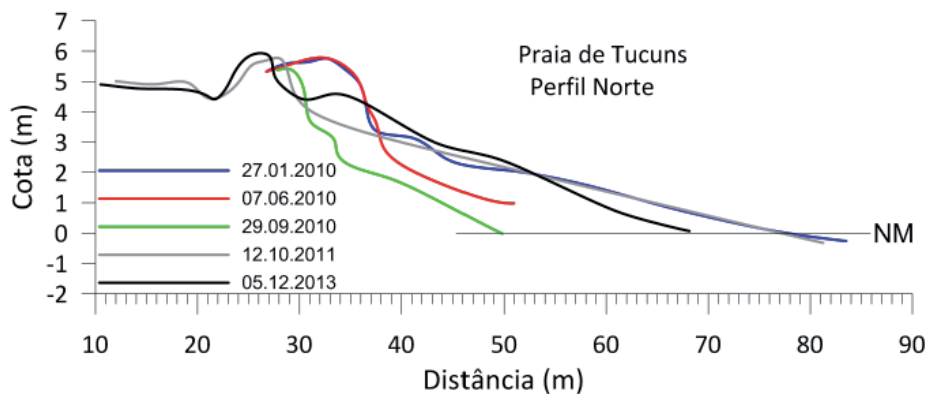
Figura 8 - Praia de Tucuns, setor norte. Superposição de perfis.

Na praia de Tucuns a comparação de perfis levantados antes e após a tempestade de abril de 2010 (ver data dos levantamentos nas figuras 8, 9 e 11) mostrou uma perda de areia da praia, sem alteração da posição

da face da duna frontal. Esta porém se tornou mais inclinada no perfil centro. Subsequentemente uma segunda tempestade com ondas de sudeste ocorreu no início de junho a partir da qual se intensificou o processo erosivo com recuo acentuado da face da duna frontal, da ordem de 5,5m no perfil norte seguido de novos recuos, totalizando 7,5m (Figuras 8 e 9), e de 2m no perfil centro,

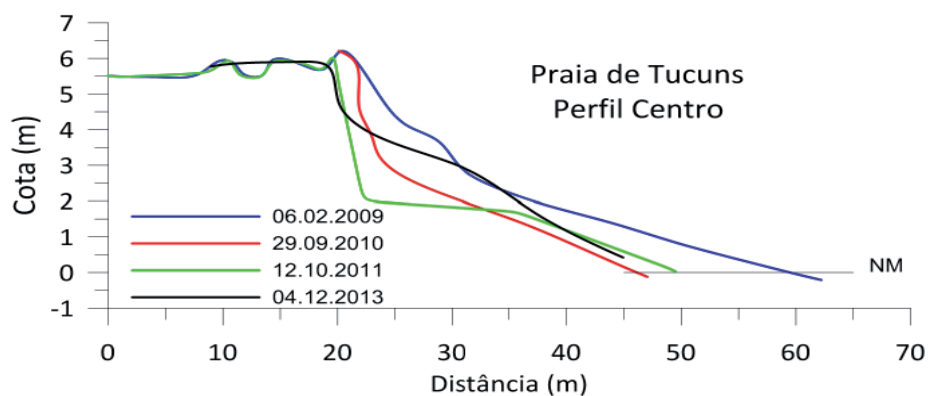
Figura 9 - Praia de Tucuns, setor centro. Superposição de perfis.

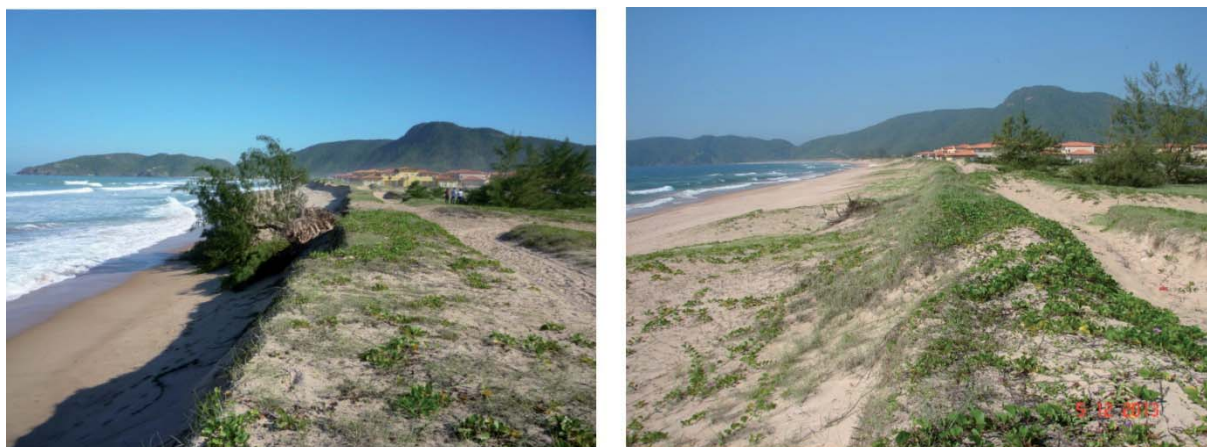
Figura 10 - Praia de Tucuns. À esquerda recuo erosivo da face da duna frontal após a tempestade de abril de 2010, próximo ao perfil norte (Foto Julio F. de Oliveira em 17.06.2010) e à direita formação de uma rampa de acumulação sedimentar funcionando como proteção da base da duna (Foto Dieter Muehe em 5.12.2013).

Em ambos os perfis se registrou, nos levantamentos mais recentes, uma recuperação da praia com ampla acumulação de areia defronte à base da duna frontal, constituindo uma proteção da base da duna contra o espraiamento da onda (Figura 10).

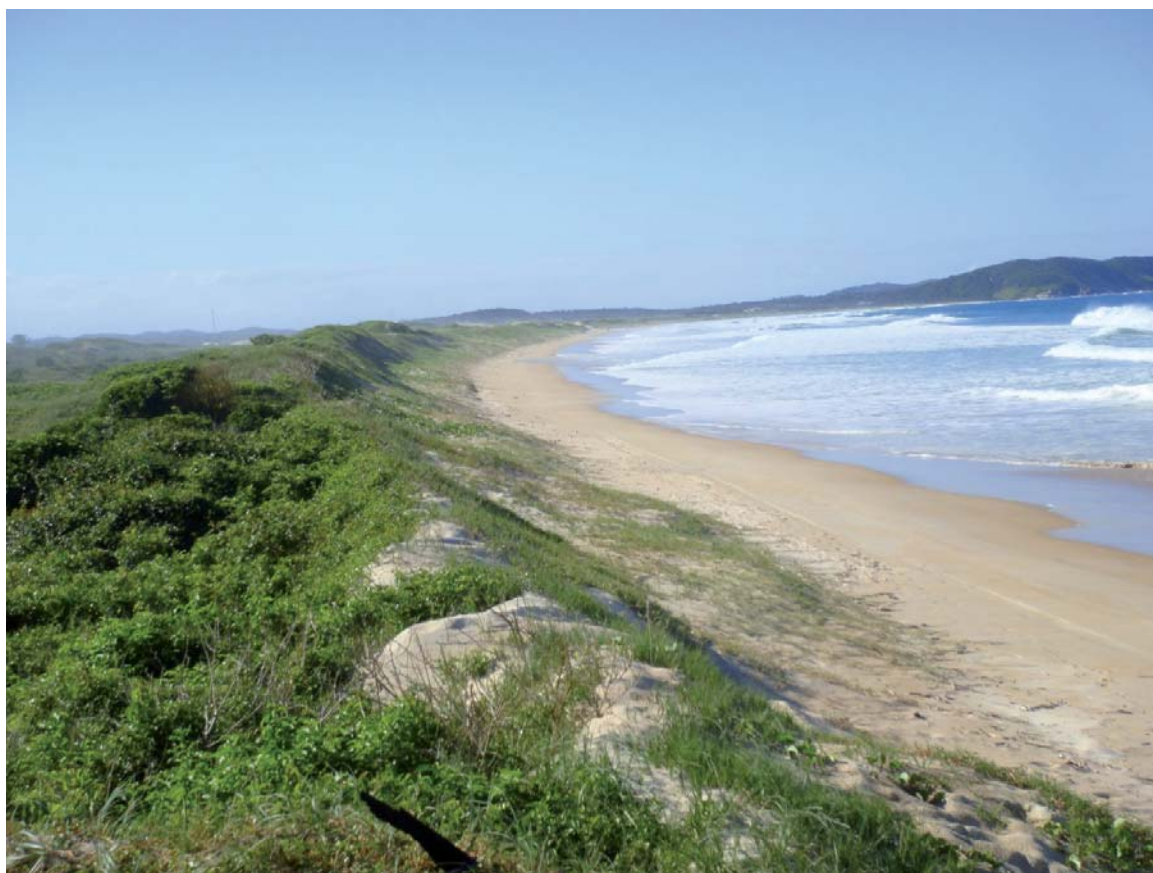
Figura 12 - Praia do Perú. Formação de um terraço em forma de rampa defronte à face da duna frontal. Foto Dieter Muehe em 29 de abril de 2014.

tempestade de abril. Após este período apenas um perfil foi levantado em abril de 2014 o qual evidencia o aprofundamento do *blow out* e a formação de um depósito progradacional da face da duna e a formação de uma crista sedimentar defronte à base da duna frontal, num processo semelhante ao que foi encontrado na praia de Tucuns (Figuras 11 e 12).

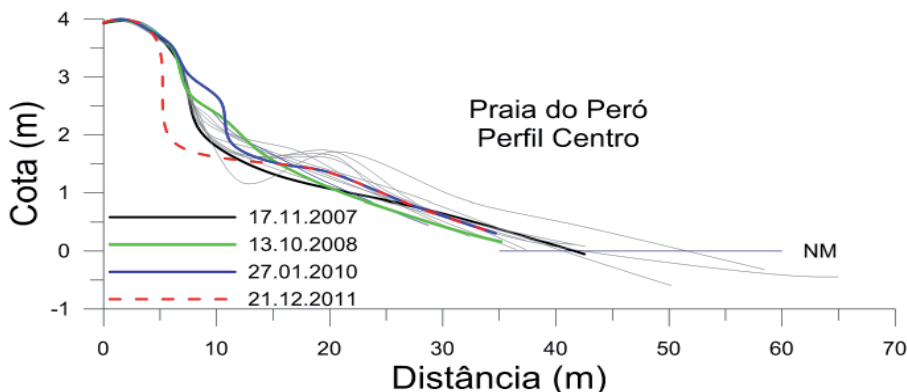
Figura 13 - Praia do Peró. Setor centro. Superposição de perfis mostrando a erosão instalada após a tempestade de abril de 2010.

2010 todos os piquetes de referência foram destruídos, sendo o perfil de dezembro de 2011 uma reconstrução a partir de uma piquete encontrado na base da duna frontal, deslocado da sua posição original devido ao colapso da frente da duna. O recuo estimado foi da ordem de 4 m (Figura 13).

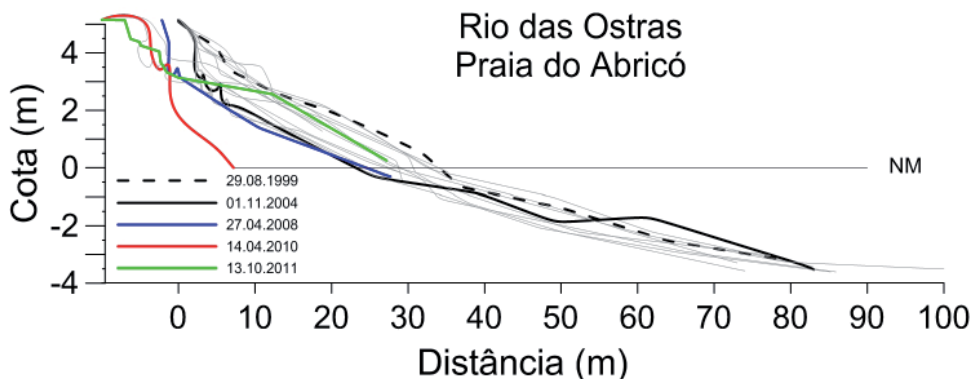
Figura 14 - Praia do Abricó. Superposição de perfis topográficos mostrando o recuo sequencial da escarpa do terraço costeiro em contato com a berma da praia.

e novamente 2 m entre 2010 e 2011, porém com recuperação da praia na sua posição original (Figura 14). Considerando apenas os 7 anos de recuo da escarpa obtêm-se uma taxa média de retrogradação de 0,85 m/ano ou 0,5m/ano se for considerado todo o período de 15 anos de observação o que, neste último caso está na ordem de grandeza de 0,3 a 0,4m encontrado por Muehe et al. (2011) para o período 1999 a 2008. No entanto é importante ressaltar que a taxa de recuo da escarpa passou a apresentar um aumento exponencial após o início do processo erosivo em 2008. Após a última campanha todos os referenciais que permitiram localizar os perfis foram destruídos de modo que somente a comparação de imagens de satélites ou preferencialmente o caminhamento com DGPS permitirá acompanhar o avanço do processo erosivo.

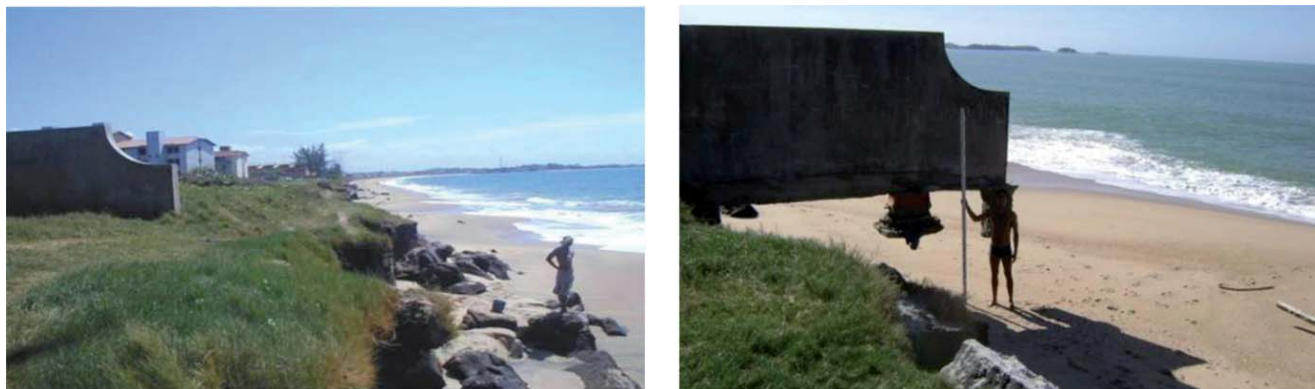
Figura 15 - Praia do Abricó. Lado esquerdo em 1999 e lado direito em 2010 (Foto Dieter Muehe).

Fotografias tiradas antes e após a intensificação do processo erosivo dão uma ideia clara da amplitude do fenômeno (Figura 15)

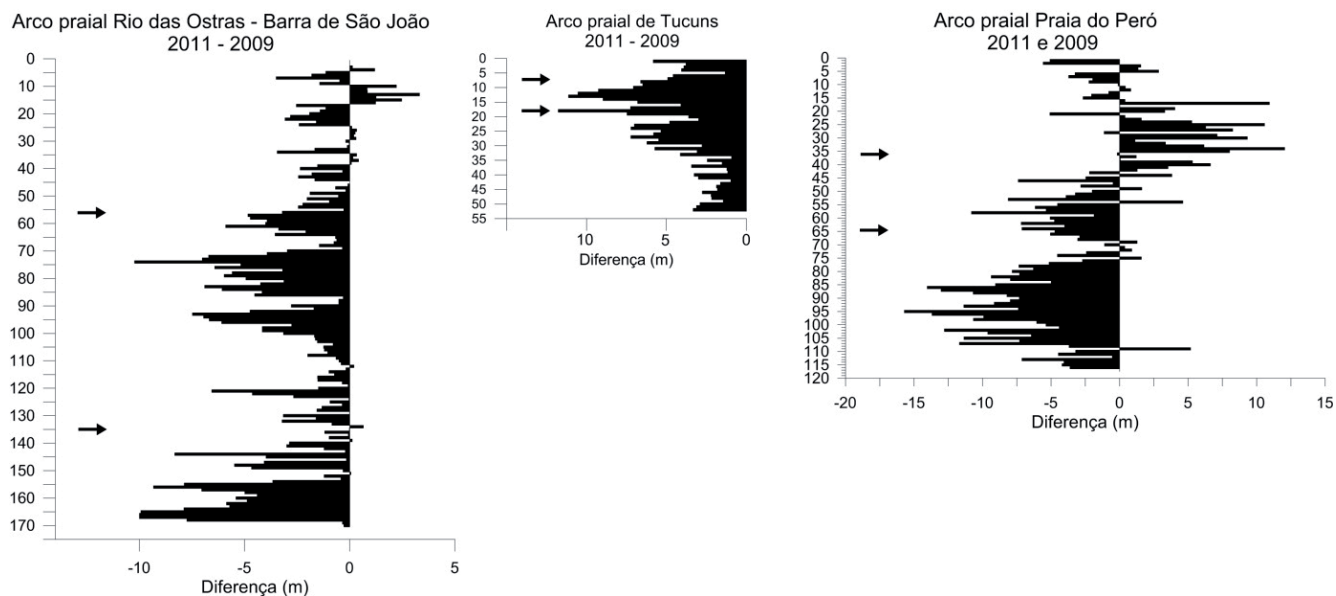
Figura 17 - Comparação da linha de costa antes e após a tempestade de abril de 2010 aravés de imagens de satélite Quick Bird e GeoEye. O comprimento do eixo vertical é proporcional ao comprimento de cada arco praial. O resultado deve ser interpretado como representando uma tendência geral e não em termos de valores absolutos tendo em vista os erros inerentes ao procedimento.

Na comparação da linha de costa antes e após a tempestade de abril de 2010 observa-se que o predomínio da erosão e a progradação localizada, especialmente na praia do Perú, reflete o que foi observado nos diferentes perfis topográficos (Figura 17). Os valores devem ser considerados como tendência e não como valor absoluto tendo em vista erros decorrentes da resolução do pixel da imagem e da inexatidão na localização do contato da praia com a base da escarpa da retropraia ou da duna frontal e que podem variar entre 5 e 10 m. É curioso notar uma certa ritmicidade na intensidade do processo erosivo e progradacional ao longo de cada arco praial, possivelmente resultado da distribuição de

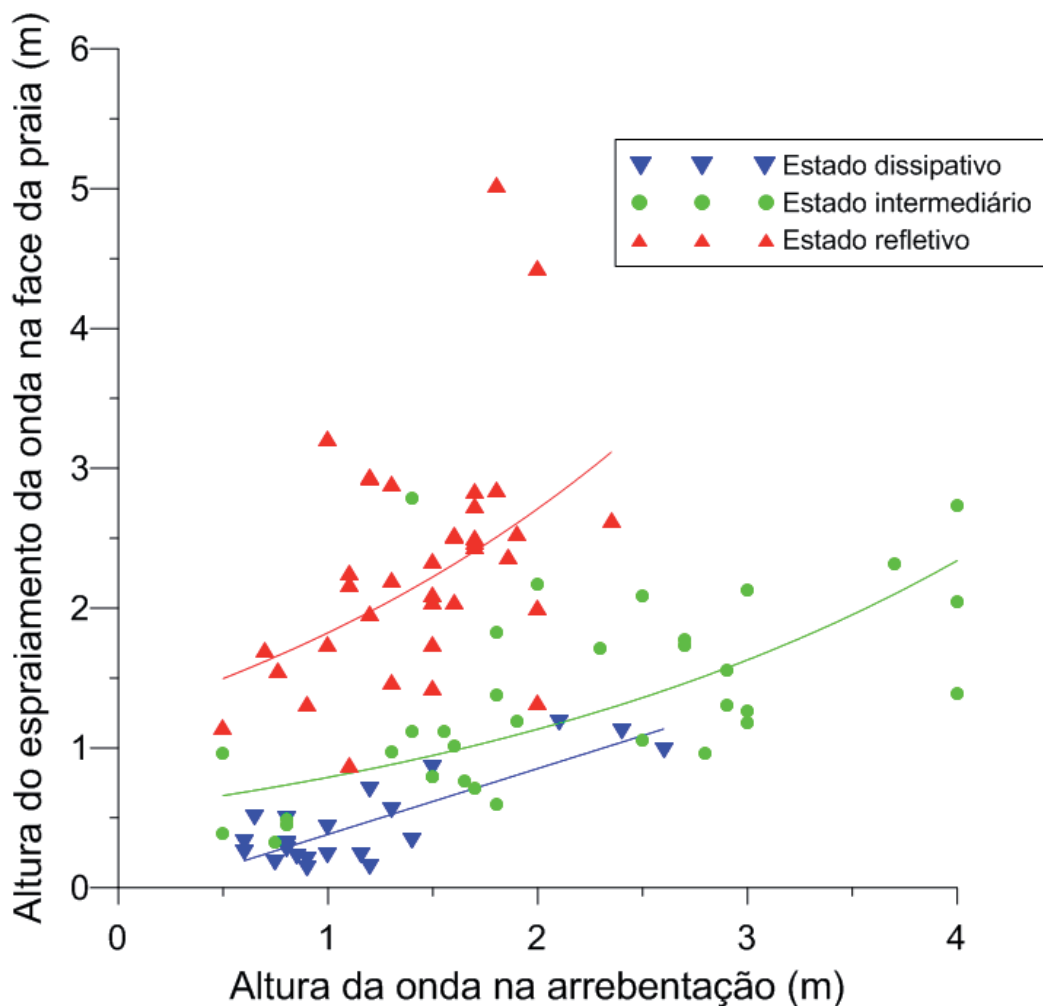
Figura 19 - Relação entre altura da onda na arrebentação e altura alcançada na praia em função do estágio morfodinâmico. (Fonte: Muehe 1998).

Correlações entre a altura do alcance da onda na praia e a altura da onda na arrebentação mostram uma relação entre o estágio morfodinâmico e a capacidade de dissipação da energia na antepraia superior. (Muehe 1998, Figura 19). Assim, uma onda de 3 m, no estágio

dissipativo alcança uma altura, na praia, em torno da metade da altura na arrebentação, no estágio refletivo essa altura chega a ser igual ou maior que a altura na arrebentação.

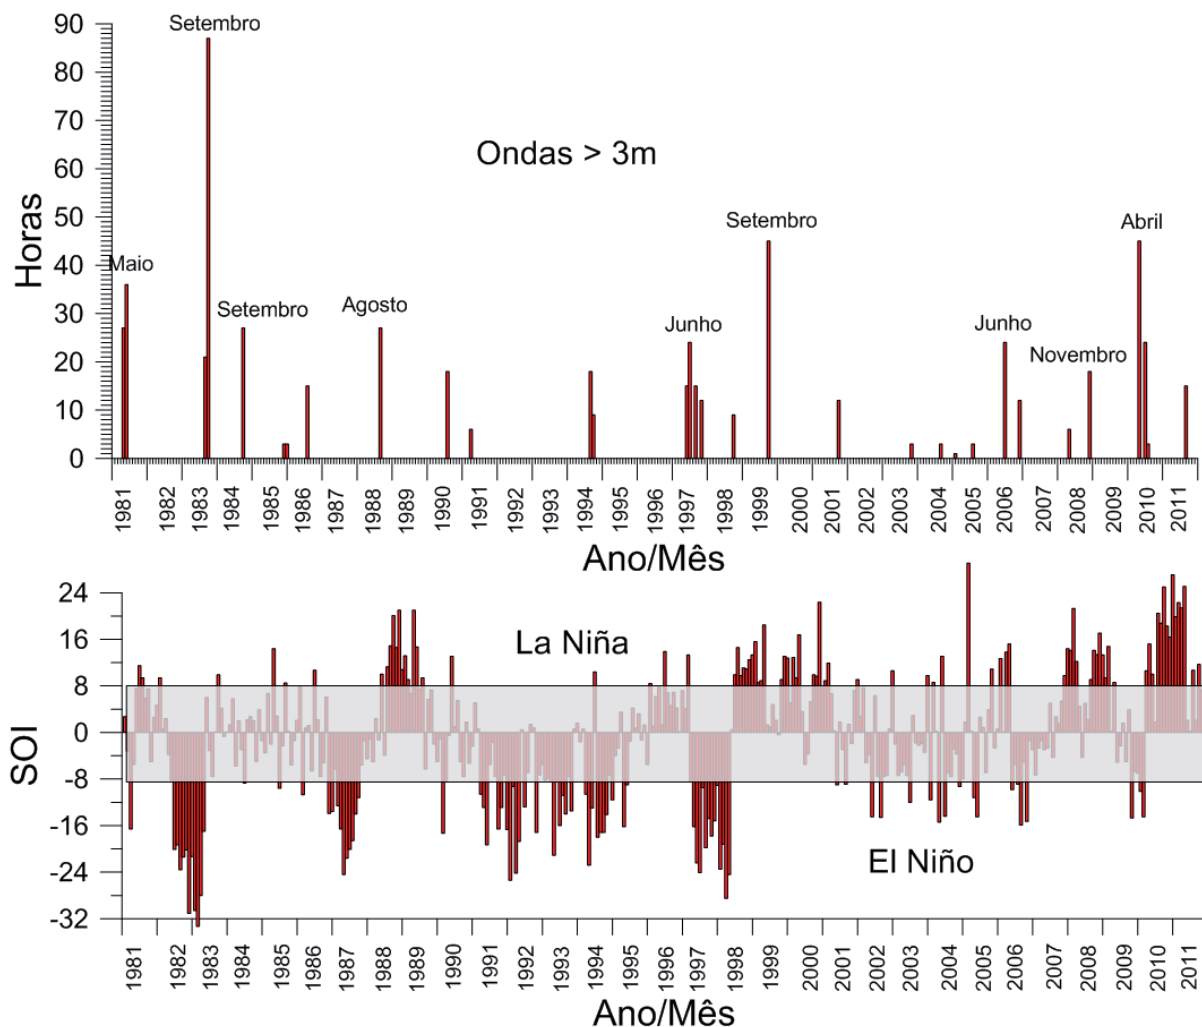
Figura 20 - Comparação entre a ocorrência de ondas de tempestade de sudeste e a ocorrência de eventos El Niño e la Niña. O índice de Oscilação Sul (SOI) é disponibilizado mensalmente pelo Bureau of Meteorology do governo australiano, acessível em <http://www.bom.gov.au/climate/current/soihtm1.shtml>, sendo que os meses El Niño e La Niña são caracterizados por índices respectivamente inferiores a -8 e superiores a +8.

dos de El Niño forte e de longa duração só se registrou durante o forte El Niño de abril de 1997 a maio de 1998 (Figura 20) relatado por Fernandez e Muehe (2004) relacionado à perda de sedimentos do campo de dunas frontais na praia da Massambaba, a oeste de Arraial do
