VARIACIÓN DE LA LÍNEA DE LITORAL ENTRE PUERTO CHICAMA Y PUÉMAPE, LA LIBERTAD, PERÚ (1961-2006)

Shoreline Variation between Puerto Chicama and Puémape, La Libertad, Perú (1961-2006)

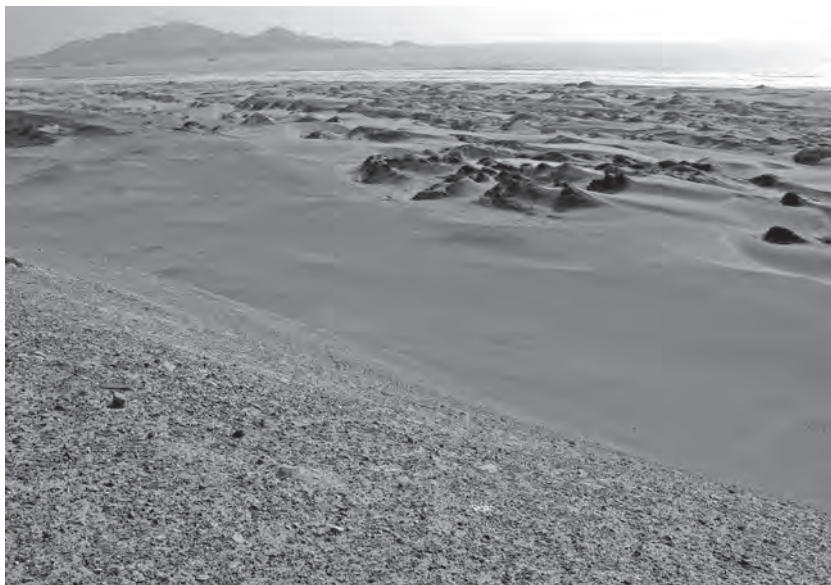
Foto 1. Corresponde al perfil PC-5, ubicado en el extremo sur del área de estudio, próximo al puerto de Chicama. Se puede observar la amplia llanura litoral cubierta por dunas (Foto: Fabian Drenkhan, 2008).

Este sector litoral se inicia al sur, en la forma de una ensenada, donde se ubica el puerto de Chicama. La playa es ancha con pendientes suaves y características disipativas, compuesta por arena fina que favorece a la intensa actividad eólica que da origen a un campo de dunas litorales (figura 2 y foto 1) parcialmente estabilizado por *Sesuvium portulacastrum* (L.) L (verdolaga). Hacia el norte, la playa se vuelve más angosta, con pendientes más pronunciadas, constituida por arena fina a media y características disipativas a intermedias. Si bien las dunas litorales se extienden hacia el norte, su dimensión es significativamente menor cuando se compara con el sector sur (figura 3 y foto 2). En todo el sector se identifican dos niveles topográficos: el primero es una llanura litoral ubicada a partir del nivel del mar y formada por depósitos marinos y eólicos recientes; y el segundo, en contacto abrupto con el anterior en la forma de un acantilado, cuyo desnivel es del orden de 11 a 13 metros sobre el nivel del mar. Este segundo nivel se presenta como una amplia terraza formada por depósitos aluviales de edad Cuaternaria y cubierta principalmente en el sector sur, por depósitos eólicos recientes. Estos depósitos eólicos que se inician en la playa, trepan el acantilado y se extienden por varios kilómetros hasta las estribaciones andinas.

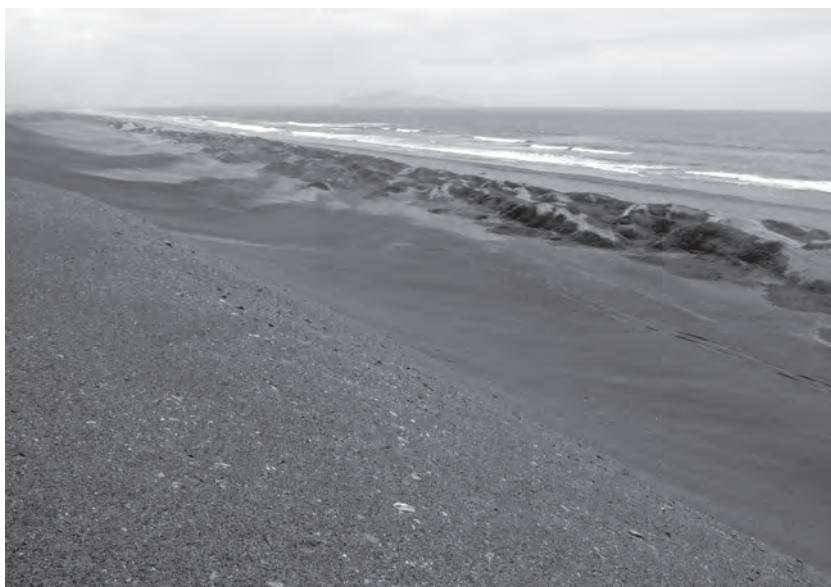
Foto 2. Corresponde al perfil PC-3, ubicado en el extremo norte del área de estudio, próximo a la punta Puémape. Se puede observar una llanura litoral relativamente angosta con un cordón de dunas litorales bien definido y una depresión entre esta unidad y el acantilado (Foto: Fabian Drenkhan, 2008).
