## Geoindicadores de erosión costera en el litoral urbanizado pampeano y patagónico

**Alejandro J. A. Monti**

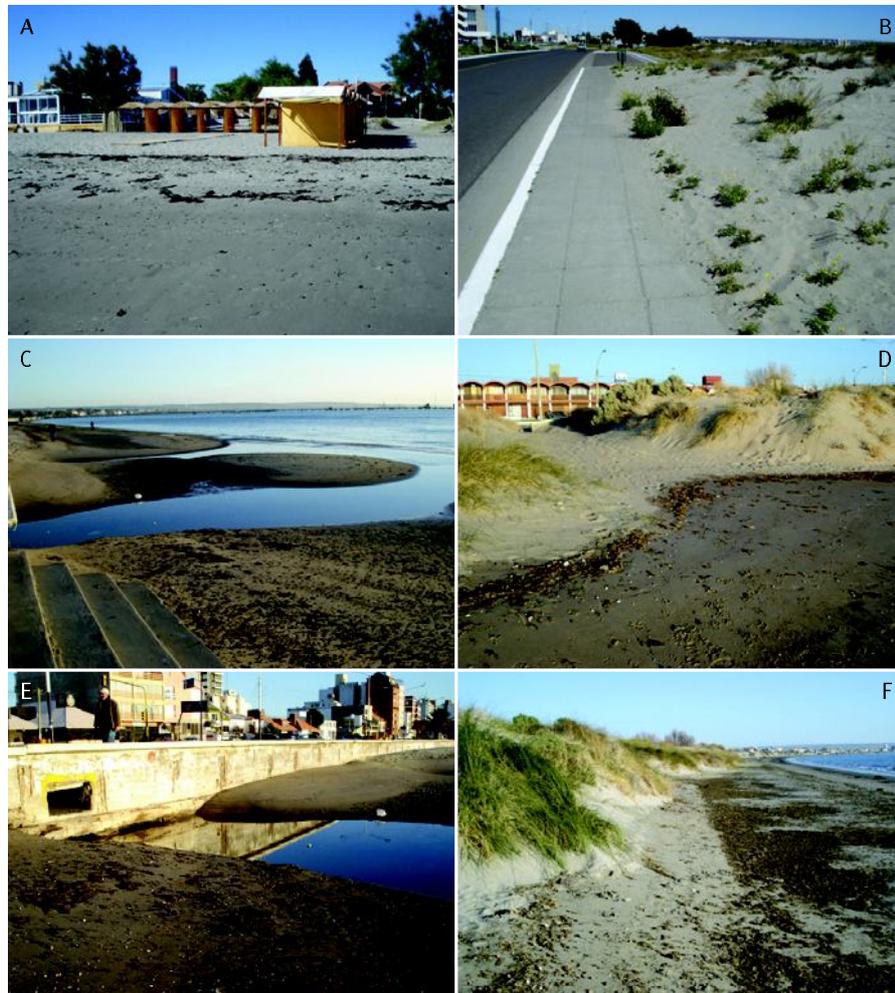
Fig. 1 - Puerto Madryn. a: Balnearios sobre sectores de médanos; b: paseo peatonal y camino costero; c: erosión sobre playas por salida pluvial; d: corte en médanos para ingreso peatonal; e: afectación de pluviales entubados; f: escarpas en la base de los médanos.

la cadena de médanos para el establecimiento de bares y balnearios, por la construcción del paseo costero (Fig. 1 a, b), o por cortes y escarpas de erosión labradas sobre la playa y los médanos por efecto de los desagües pluviales hacia el mar. Ello favorece los sobrelavados hacia el continente durante eventos de marea alta (Fig. 1 c, d), afectando la base del muro costero, de la salida de las redes pluviales entubadas y/o del frente medanoso (Fig. 1 e, f).

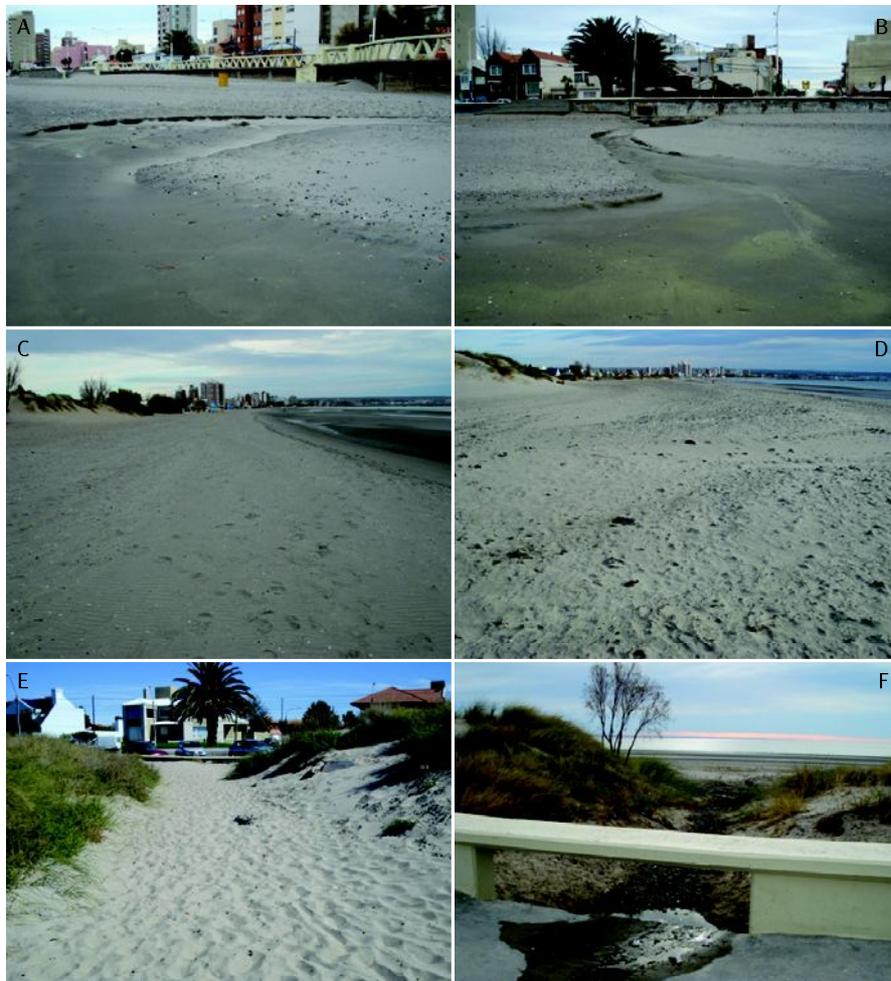
Fig. 2 - Puerto Madryn. a, b: Cortes pluviales sobre bermas y playas de intermarea; c, d: playas anchas y bermas robustas en zona sur; e, f: cortes peatonales y pluviales en médanos.

un mayor desarrollo tanto de médanos como de playas más anchas, con bermas en general más robustas (Fig. 2 c, d). Pese a ello, los desagües pluviales siguieron siendo la causa principal de la interrupción en la continuidad de la cadena medianosa y de la playa posterior; a eso se sumaban una serie de cortes por tránsito peatonal, que incrementaban la antropización sobre las geoformas litorales (Fig. 2 e, f).

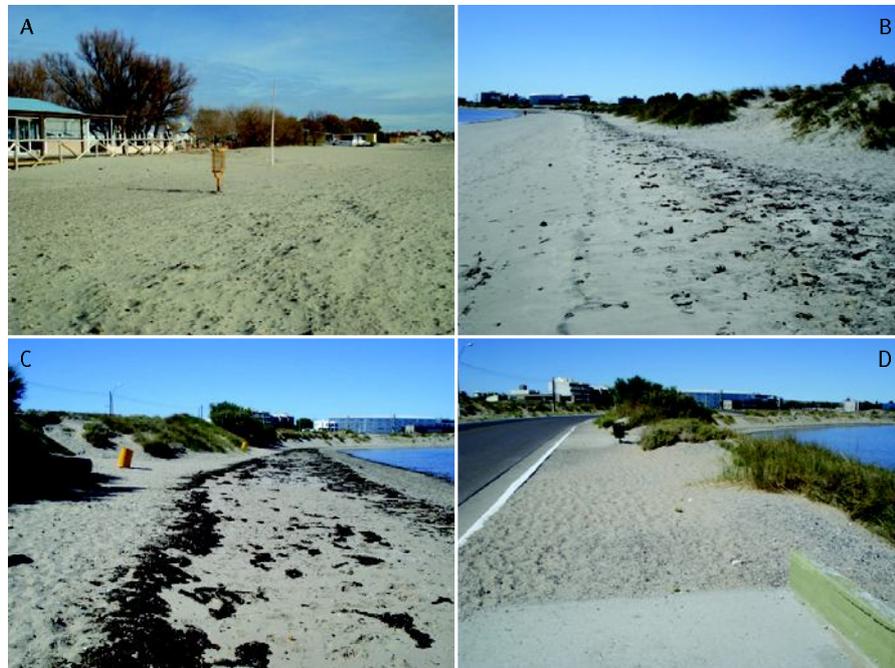
Fig. 3 - Puerto Madryn. a: Balnearios y bares sobre zona de médanos desmontados; b: sectores con médanos y playa posterior amplia; c: playa posterior angosta y bermas poco definidas; d: desarrollo de médanos parcialmente vegetados en tope de la barranca.

Entre la calle Aaron Jenkins y la última rotonda hacia Punta Cuevas, alternaban dos tipos de tramos costeros: a) sectores con balnearios, bares y estacionamientos emplazados sobre zona de desmonte de médanos y ausencia de playa posterior en condiciones de marea alta; y b) sectores con dominio de médanos en continuidad con playas de mayor desarrollo. Luego de la última rotonda, la marcada ausencia de playa posterior en condiciones de marea alta y la formación de dunas incipientes sobre el material de relleno que conforma la barranca, indicaban dos condiciones de estado. Se reconocieron geoindicadores de erosión en la base del frente costero, en contraste con procesos de acumulación/estabilidad presentes en el tope del mismo (Fig. 3).

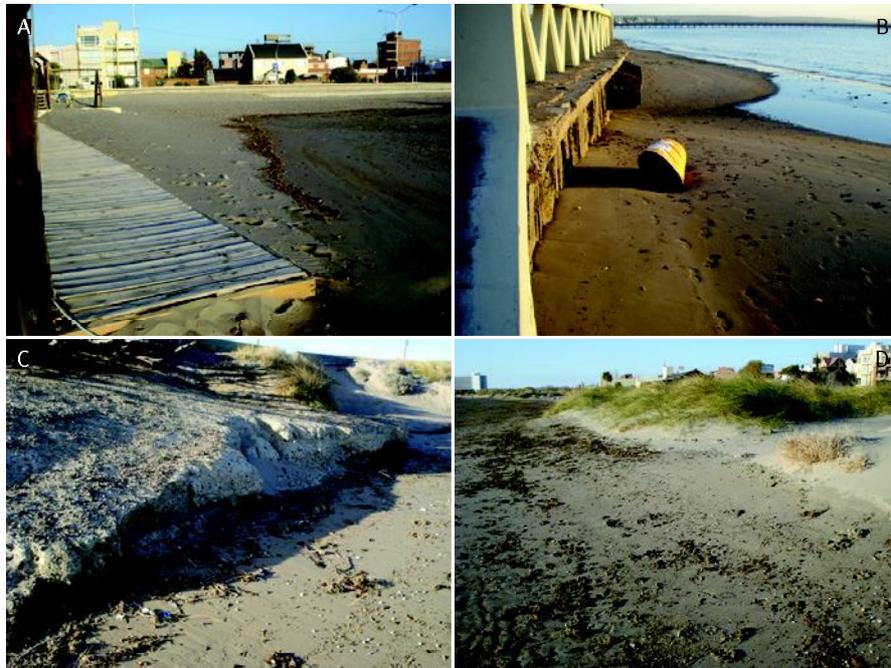
Fig. 4 - Puerto Madryn. a: Ingreso de marea extraordinaria a zona de balnearios; b: desaparición de playa posterior y erosión en base de muro; c: escarpa de erosión; d: base de frente de dunas cubierta por marea extraordinaria.

Un relevamiento de geoindicadores realizado luego de una marea extraordinaria puso en evidencia que los sectores con mayor fragilidad frente a la inundación eran aquellos donde se había retirado la cadena de médanos o donde los pluviales labraron canales cortando tanto la berma como la playa de intermarea (zona de *surf*). Ambas situaciones favorecían el sobrelavado hacia el continente, con avance del mar y afectación de distintas instalaciones. En casi toda la costa, la marea extraordinaria había producido la desaparición prácticamente total de la playa posterior, afectando la base de acantilados, del muro, de los pluviales o del frente de médanos, según fuera el sector considerado (Fig. 4).

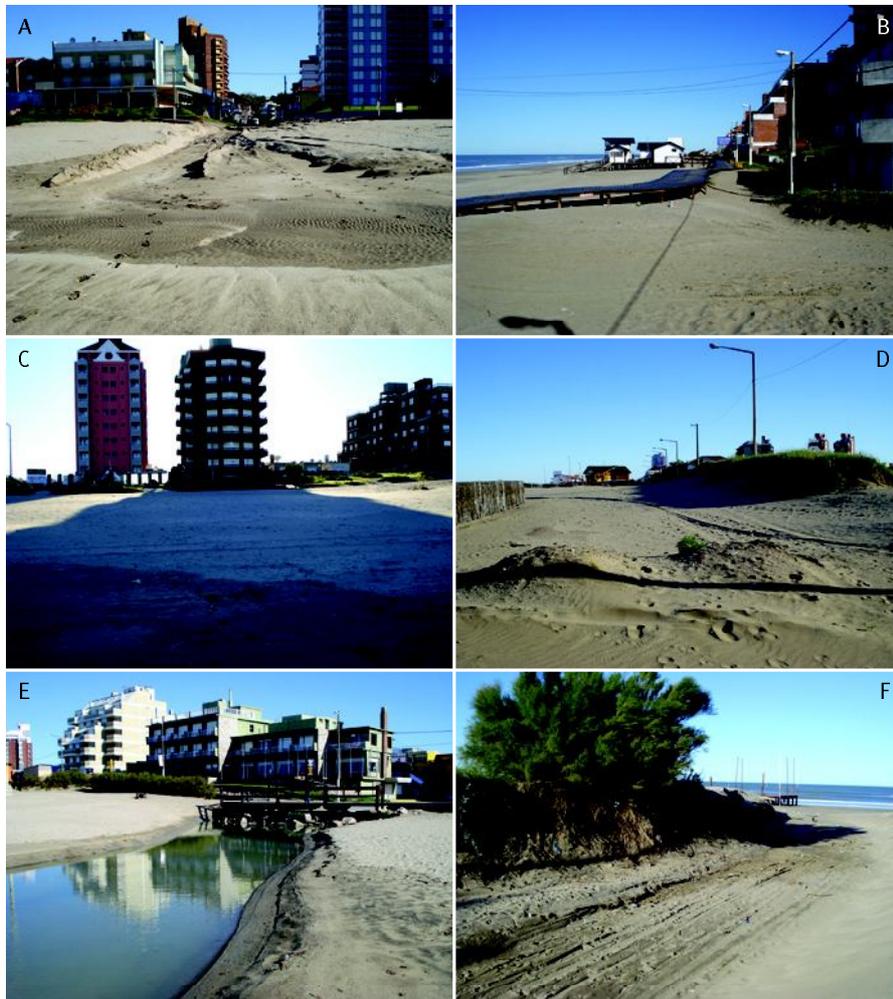
Fig. 5 - Villa Gesell, Argentina. a: Cortes pluviales sobre playa posterior y berma; b: desmonte de médanos para urbanización; c: avance de la urbanización sobre médanos y playas; d: corte en médanos discontinuos parcialmente vegetados; e: pluvial inundado por sobrelavados; f: eliminación parcial de médano para ingreso vehicular.

Los tramos que se extienden entre la Avda. Buenos Aires y el Paseo 110, y entre los Paseos 126 y 130 mostraban la mayor densidad de urbanización de la fachada marítima, en coincidencia con la mayor cantidad de geoindicadores de erosión severa y de erosión, evidenciados por la ausencia o discontinuidad de médanos y vegetación natural, playa posterior angosta, y aberturas artificiales sobre playa y bermas para salidas pluviales, ingresos vehiculares y pasarelas peatonales (Fig. 5).

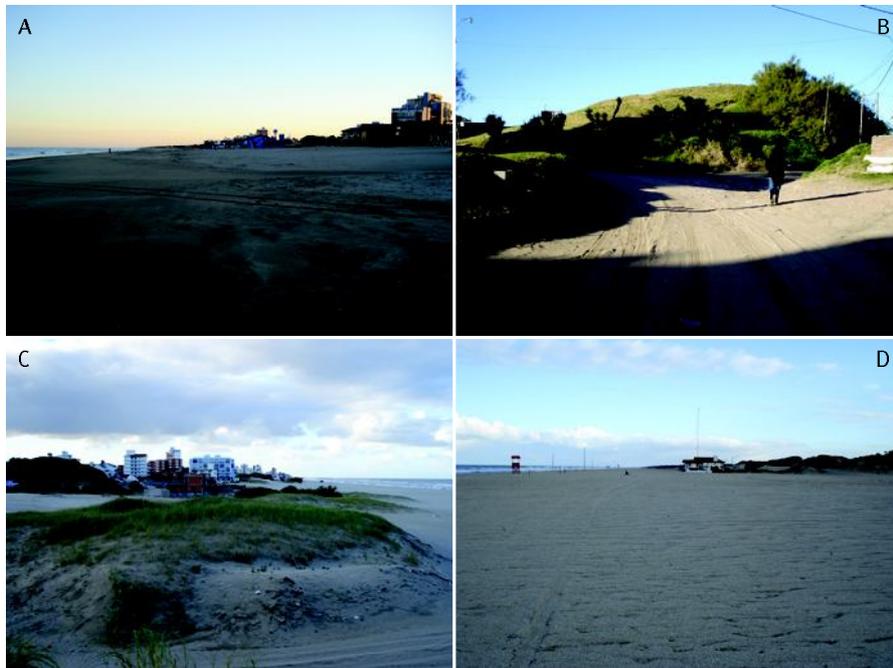
Fig. 6 - Villa Gesell. a: playas anchas sin cortes ni sobrelavados; b: dunas altas y vegetadas; c: primera fila de médanos, continua y vegetada, y frente urbano costero retrasado hacia continente; d: playas amplias con médanos continuos cerca del Paseo 150.

Los geoindicadores de acumulación/estabilidad aumentaban hacia el sur, dominando el tramo centro-sur a partir del Paseo 130 aproximadamente; ello coincidía con una disminución paulatina de la intervención antrópica sobre las condiciones de la dinámica natural en igual sentido. La cadena de médanos mejor conservada y continua, las playas anchas con bermas sin cortes ni escarpas erosivas, la ausencia de sobrelavados y la vegetación natural en dunas y playas resultaron ser los geoindicadores suplementarios de estabilidad más representativos de este tramo.
